| <b>PROCESSO GPIAAF</b><br><b>F_Inv20250903</b> | | Classificação<br>Acidente grave | Tipo de ocorrência<br>Descarrilamento |
| Data<br>2025-SET-03 | Hora<br>18:04 | Dependência/localidade mais próxima<br>Calçada da Glória, Lisboa | Coordenadas GPS<br><a href="#">38°42'57.0"N 9°08'35.4"W</a> |
| Descrição sumária: | | Descarrilamento e subsequente colisão das cabinas do ascensor da Glória, na sequência do desligamento do cabo entre cabinas | |

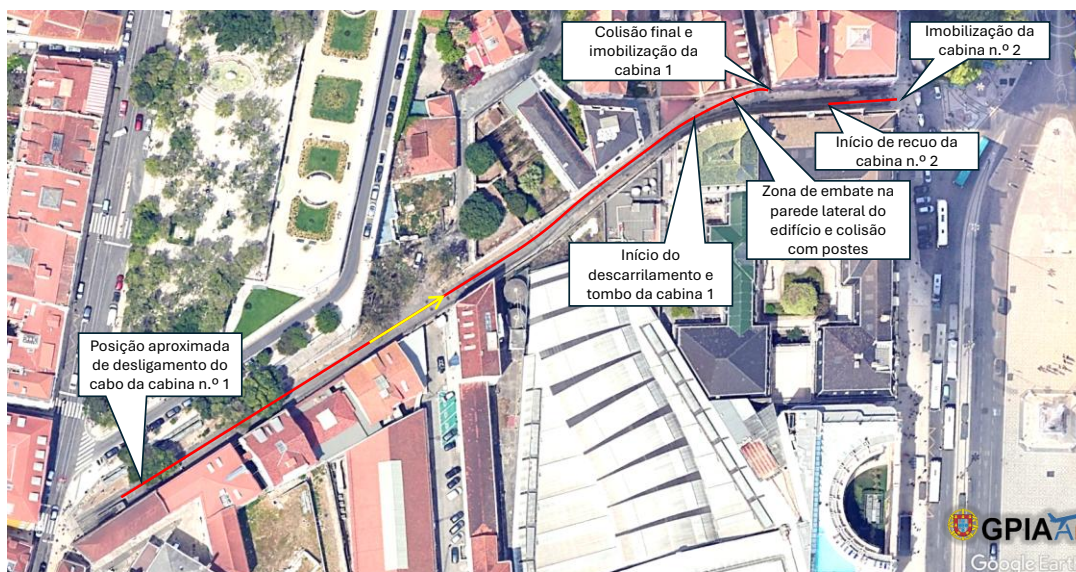
Alguns instantes após o início do movimento e quando não teriam percorrido mais de cerca de seis metros, as cabinas perdem subitamente a força de equilíbrio garantida pelo cabo de ligação que as une.

A cabina n.º 2 recua bruscamente, sendo o seu movimento sustido cerca de 10 metros depois pela sua saída parcial além do final da via-férrea e enterramento do trambolho do lado inferior no final da vala do cabo.

Já a cabina n.º 1, no cimo da Calçada da Glória, prossegue o seu movimento descendente aumentado a sua velocidade. De imediato o guarda-freio do veículo acionou o freio pneumático bem como o freio manual a fim de tentar sustar o movimento. Essas ações não tiveram efeito em sustar ou reduzir a velocidade do veículo e a cabina continuou em aceleração pelo declive. Cerca de 170 metros após o início do seu percurso, no início da curva à direita que o alinhamento da Calçada apresenta na sua parte final, o veículo, devido à velocidade, descarrila e começa a tombar para a esquerda no sentido da marcha, no que é parcialmente sustido pelo encaixe dos trambolhos nos perfis Z. No entanto, as forças desenvolvidas acabam por arrancar os perfis Z do pavimento e o veículo perde totalmente o guiamento, embatendo lateralmente a parte superior da cabina na parede do edifício existente do lado esquerdo da Calçada, o que iniciou a destruição da caixa de madeira e depois frontalmente contra um poste de iluminação pública e outro de suporte da rede aérea elétrica do ascensor, ambos em ferro fundido e que causaram danos muito significativos na caixa, e terminando pouco depois o seu movimento descontrolado contra a esquina de um outro edifício.

Estima-se, com uma margem de incerteza não negligenciável devido ao desconhecimento de alguns parâmetros, que o primeiro embate tenha ocorrido a uma velocidade da ordem dos 60 km/h, tendo todos estes eventos decorrido num tempo inferior a 50 segundos.

Fig. 3 - Ilustração dos eventos em ambas as cabinas durante o acidente.

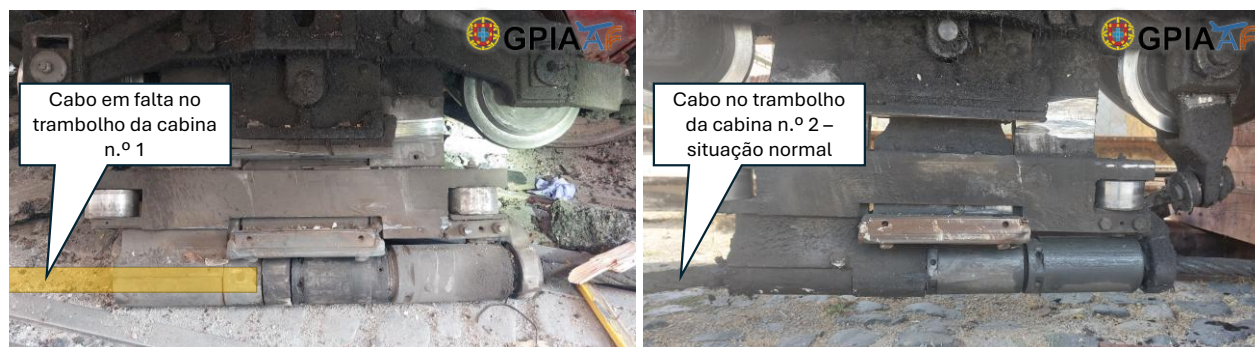
Do estudo feito aos destroços no local, foi de imediato constatado que o cabo que unia as duas cabinas cedeu no seu ponto de fixação dentro do trambolho superior da cabina n.º 1 (aquela que iniciou a viagem no cimo da Calçada da Glória). O restante cabo, o volante de inversão e as polias onde este desenvolve o seu trajeto encontravam-se lubrificadas e sem anomalias aparentes. O cabo no trambolho superior da cabina n.º 2 encontrava-se também sem anomalias aparentes.

Fig. 4 - Situação do trambolho superior da cabina n.º 1, sem o cabo de ligação (imagem da esquerda), e o trambolho superior da cabina n.º 2 com o cabo fixado em situação normal (imagem da direita).

Segundo as evidências observadas até ao momento, o plano de manutenção previsto estava em dia e na manhã do dia do acidente havia sido realizada a inspeção visual programada, a qual não detetou qualquer anomalia no cabo e nos sistemas de frenagem dos veículos. A zona onde o cabo se separou não é passível de visualização sem desmontagem.

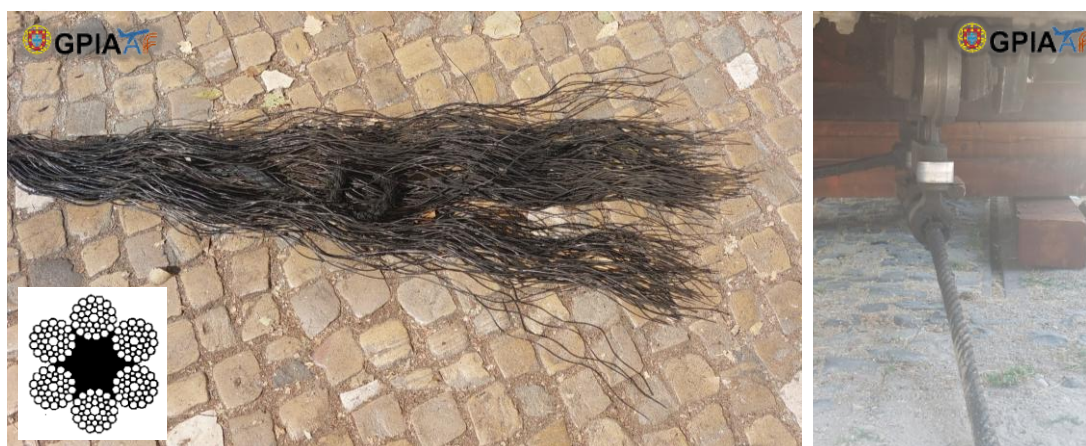
O cabo utilizado é do tipo 6x36SW-CF U 1960 ZZ L3 CRM, constituído por seis cordões de 36 arames de aço com alma em fibra, com um diâmetro total nominal de 32 mm e uma carga de rotura aproximada da ordem de 662 kN (aproximadamente 68 ton), sendo este tipo de cabo usado neste ascensor há cerca de seis anos.

Fig. 5 - Situação final da extremidade do cabo que se libertou de dentro do trambolho superior da cabina n.º 1, com ilustração da secção nominal do cabo (imagem à esquerda) e situação normal do cabo inserido no trambolho superior (imagem à direita)

Tem fixada uma vida útil de 600 dias para este uso e aquele existente no momento do acidente havia sido instalado há 337 dias, tendo ainda uma vida útil de 263 dias até à sua substituição. É considerado pela entidade operadora do sistema que a vida útil definida para o cabo tem um coeficiente de segurança significativo.
