| <b>PROCESSO GPIAAF</b><br><b>F_Inv20250903</b> | | Classificação<br>Acidente grave | Tipo de ocorrência<br>Descarrilamento |
| Data<br>2025-SET-03 | Hora<br>18:04 | Dependência/localidade mais próxima<br>Calçada da Glória, Lisboa | Coordenadas GPS<br><a href="#">38°42'57.0"N 9°08'35.4"W</a> |
| Descrição sumária: | | Descarrilamento e subsequente colisão das cabinas do ascensor da Glória, na sequência do desligamento do cabo entre cabinas | |

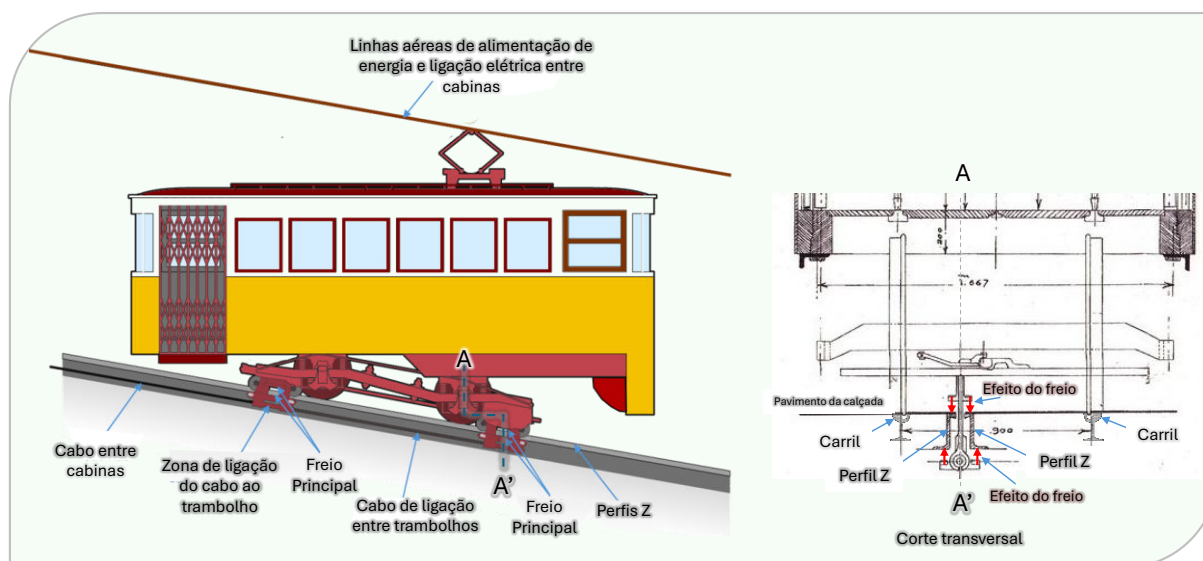
Cada trambolho incorpora também quatro sapatas móveis (portanto oito sapatas por veículo), movimentadas por um sistema de alavancas acionado pneumaticamente contra cada banzo dos referidos perfis Z, o que constitui o principal sistema de freio dos veículos, quer para serviço, quer para emergência. Os veículos dispõem complementarmente de um sistema de freio manual que aciona um cepo de fricção em cada roda.

Fig. 2 - Ilustração do modo de fixação do cabo ao ascensor e do modo de atuação do freio na calha central.
